Estado y tendencia de los servicios de los ecosistemas litorales de Andalucía

*LA DESEMBOCADURA DEL RÍO ROCHE A LA LUZ DE LA EVALUACIÓN DE
ECOSISTEMAS DEL MILENIO. UNA APROXIMACIÓN*

Juan Adolfo Chica Ruiz y Juan Manuel Barragán Muñoz
(Universidad de Cádiz)

Noviembre de 2011

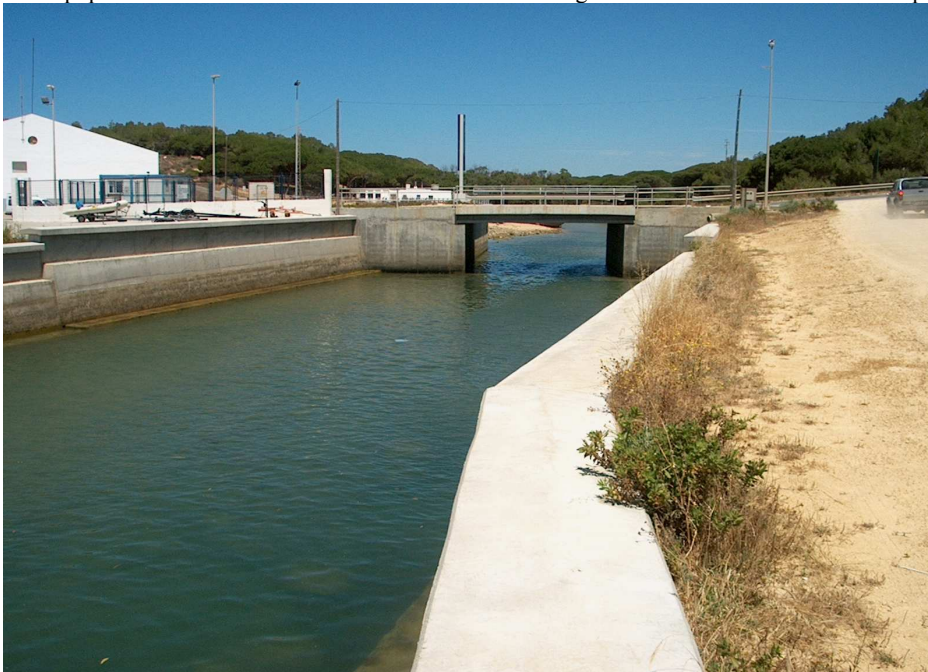
Ilustración 7. El encauzamiento de la desembocadura del río y la construcción de un puente sobre el tapón arenoso implicó el cambio más radical del ecosistema lagunar ya que ello supuso pasar de un régimen lagunar a otro intermareal.

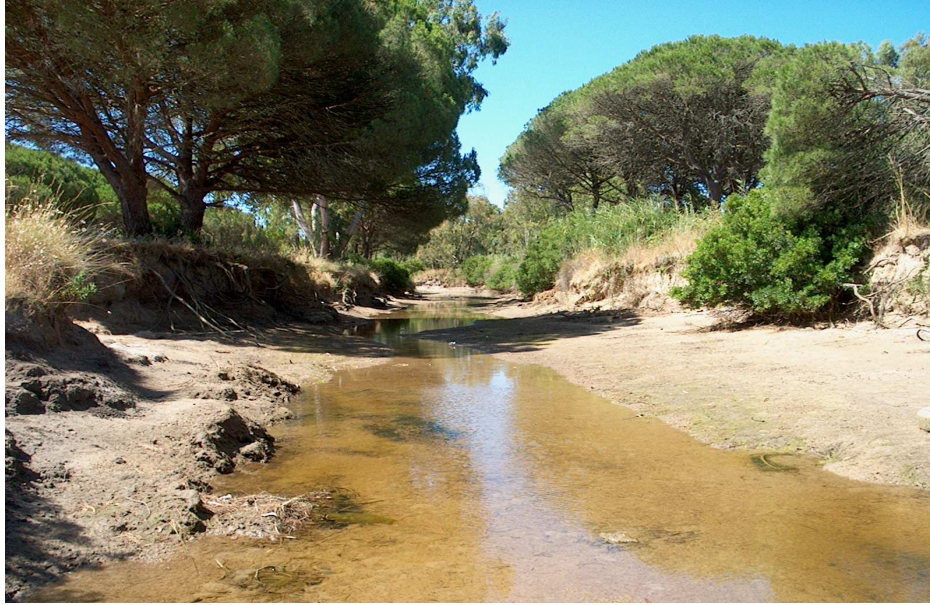
- A partir de entonces se produce un cambio radical en su hidrodinámica: la desembocadura deja de tener un régimen lagunar y adquiere una dinámica intermareal (ilustraciones 8 y 9).

Ilustración 8. Los ecosistemas característicos de la desembocadura del río Roche, caracterizados por depender de un régimen hidrodinámico de tipo lagunar, han sido transformados en su funcionamiento y, por tanto en su función, al depender en la actualidad fundamentalmente del régimen de mareas. Imagen actual tomada casi en bajamar.

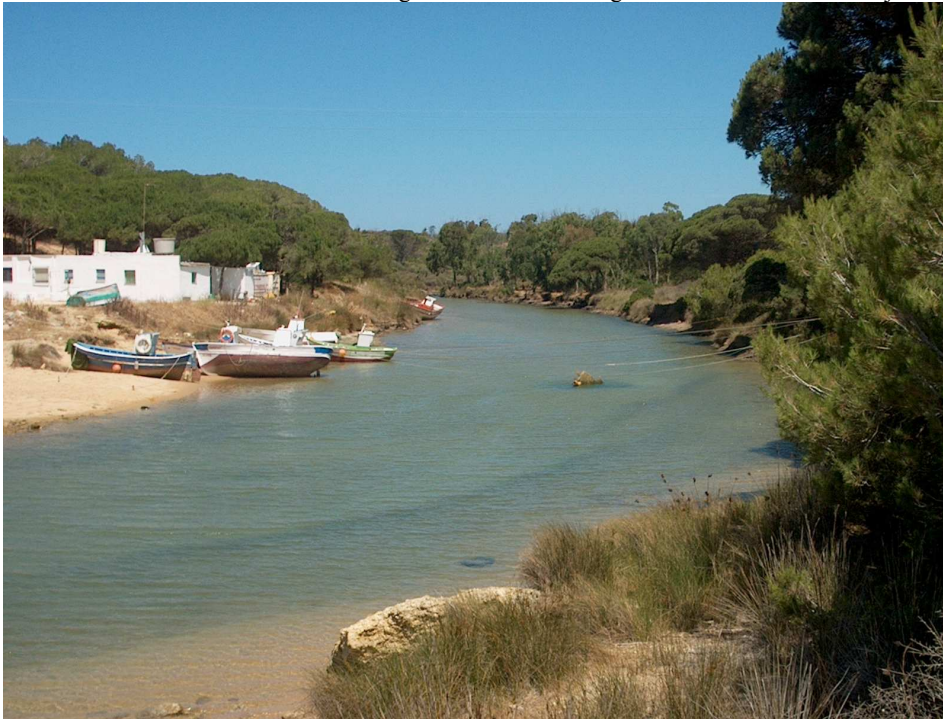
Ilustración 9. Imagen actual de la desembocadura del río Roche tomada desde el tablero del puente en pleamar. La aparición de un plano inclinado natural que permite trabajar en bajamar ha facilitado que algunos barcos de pesca realicen actividades de mantenimiento. Ello implica un considerable impacto derivado de los residuos de pinturas, aceites, maderas, chatarra, etc. en el mismo cauce o en la ribera.

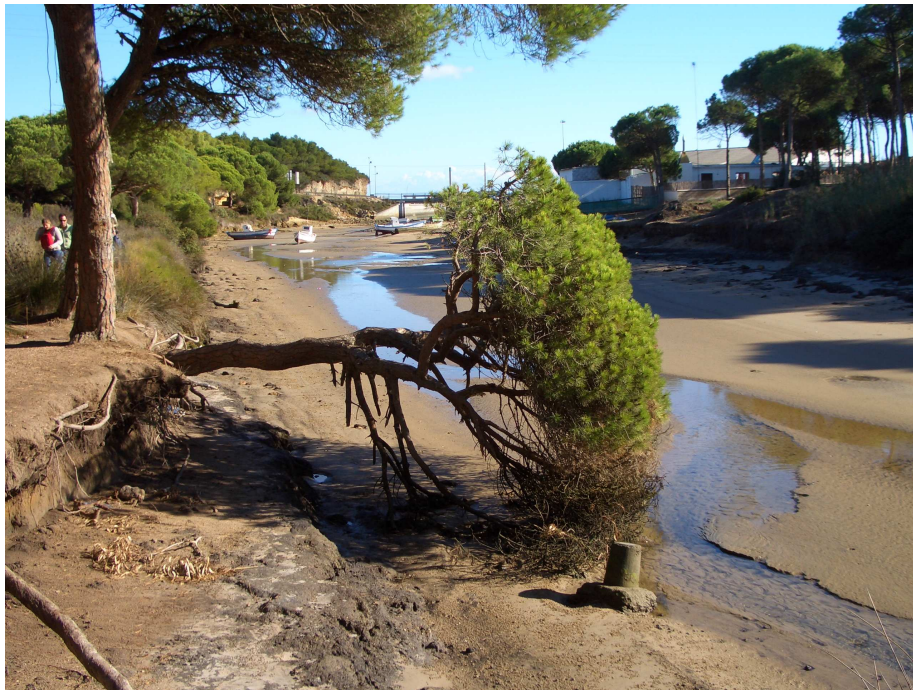
- Respecto a los servicios de **regulación**: son los que sufren mayor merma. Ello se refleja en la pérdida de regulación morfosedimentaria, hídrica, amortiguación de perturbaciones y de control biológico. Todo ello, relacionado entre sí, se observa y manifiesta en: alteración de la ribera, con el descalce y caída de árboles (ilustraciones 10 y 11), el derrumbe de los hitos que determinan el DPMT (muy significativo por estar georeferenciada su localización), la apertura del cauce por la erosión de las márgenes, la inestabilidad de taludes que provoca la construcción de defensas para proteger el restaurante (precario tablestacado que ha sido relleno de escombros, ilustración 12), la evidente pérdida de servicios “nursery” que suponen la base natural de la pesca de la flota artesanal, etc.

Ilustración 10. La erosión generada por el nuevo régimen intermareal es de tales dimensiones que buena parte de los árboles de la ribera son descalzados y caen al mismo cauce.

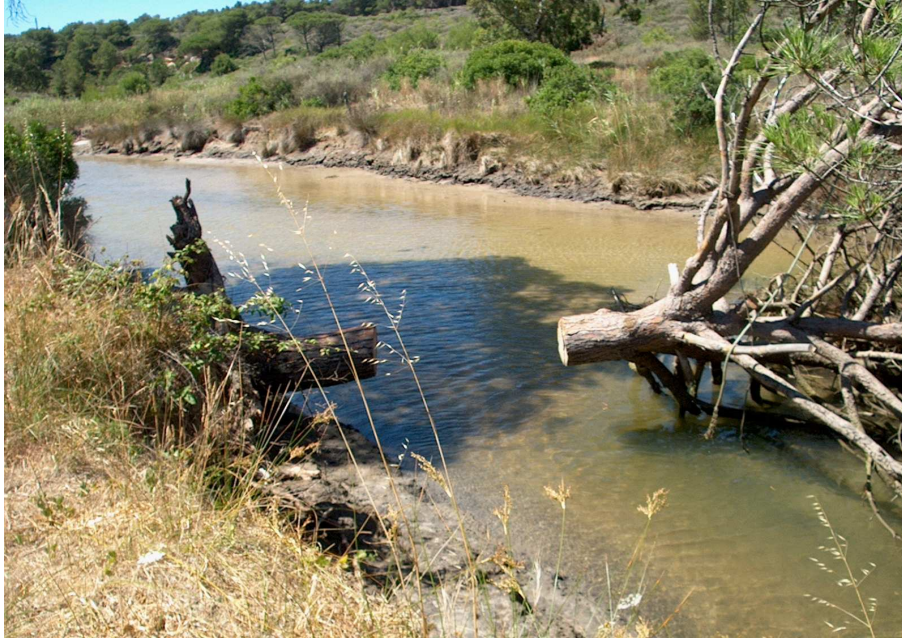
Ilustración 11. En los últimos años, además de la pérdida de la estabilidad de márgenes, de belleza escénica derivada de la pérdida de la lámina de agua y de buena parte de la arboleda ribereña, hay que contabilizar el gasto generado por la continua retirada de árboles y ramas.

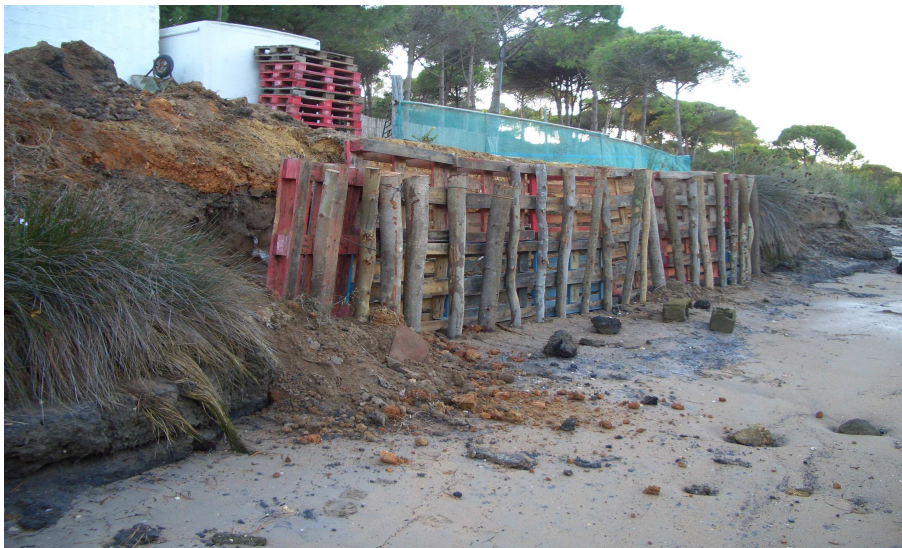
Ilustración 12. La inestabilidad de las márgenes, la amenaza de la erosión al restaurante allí construido y la inacción de la administración pública hace que el privado, el particular, en este caso el propietario de dicho restaurante, construya de forma precaria, con materiales de desecho (palets de obra relleno de escombros), su propia obra de defensa. La cuestión es qué ocurrirá con los escombros de dicha obra de defensa, en el caso de que no esté bien realizado el trabajo de “ingeniería costera”, cuando aparezcan las lluvias torrenciales.

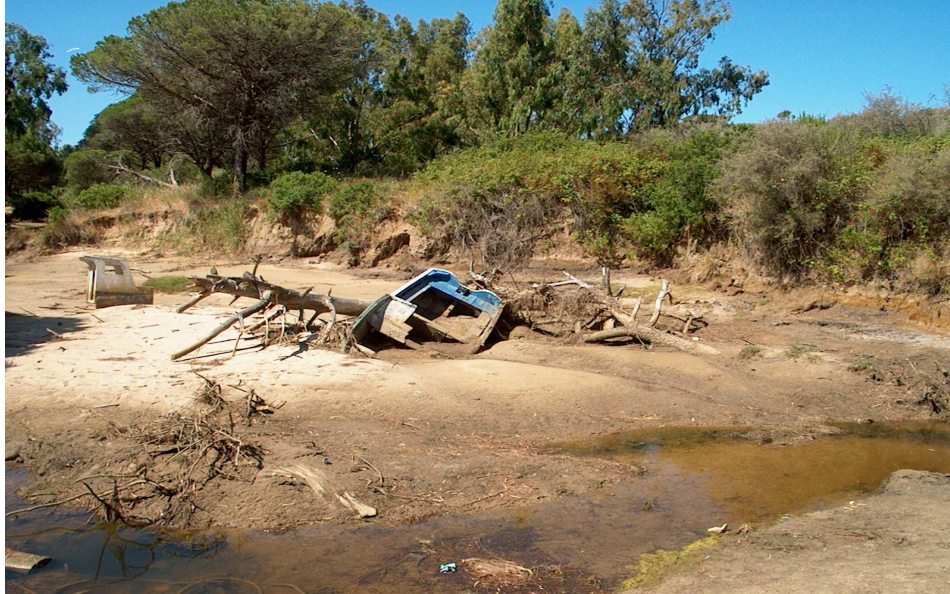
- Respecto a los servicios **culturales**: ha disminuido la calidad en el paisaje debido a la desaparición de lámina de agua permanente (la desembocadura ha perdido atractivo estético), ello redunda en que ahora es un lugar menos atractivo para el ocio y recreo local (sobre todo en verano al no ser posible siempre el baño); se pierde identidad cultural y sentido de pertenencia local. Por otra parte, como ahora en los períodos de bajamar la desembocadura queda en seco, el lugar es más atractivo para los trabajos de mantenimiento de algunas embarcaciones de pesca. Ello explica que aparezcan restos de pintura, de chatarra, de madera, de aceites... (ilustración 13).

Ilustración 13. La madera muerta procedente de los árboles que han caído por la erosión, así como otro tipo de restos, hacen que esta desembocadura corra el riesgo de pasar, de ser una referencia paisajística local a una zona marginal. No sería la primera vez que un proceso así justifique un tipo de intervención muy alejada de su recuperación.
